STUTTGART 21 – PFA 1.4, 6. ÄNDERUNGSVERFAHREN

**Projekt Stuttgart 21 PFA 1.4 Filderbereich bis
Wendlingen**

spezielle artenschutzrechtliche Prüfung – Teil Ost

Stand 19.01.2016

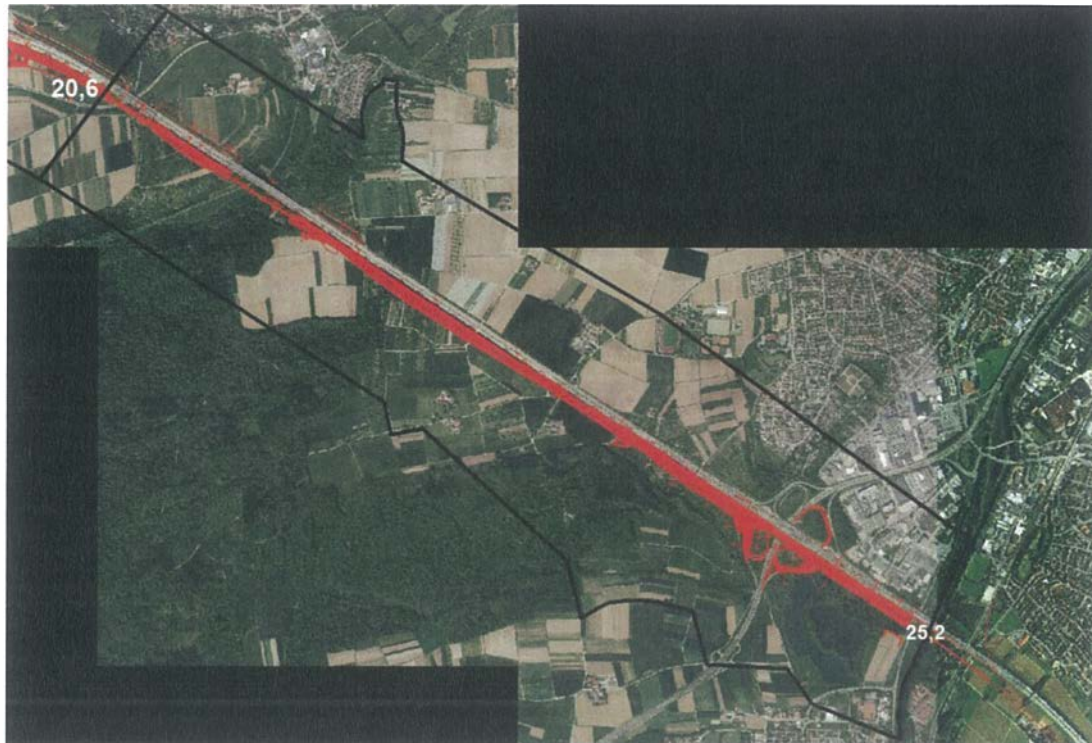
Abbildung 3: Östlicher Untersuchungsabschnitt (km 20,6 – km 25,2). Kilometrierung in Weiß und technische Planung in Rot. Untersuchungsraum in Schwarz.

- EÜ Denkendorfer Tal (km 20,680 – 20,880)
- EÜ Sulzbachtal (km 21,300 – 21,730)
- EÜ Seehof bei km 23,230-23,280
- EÜ über die AS Wendlingen ab km 23,900-25,000
- Vier SÜ und Trog- und Stützbauwerke

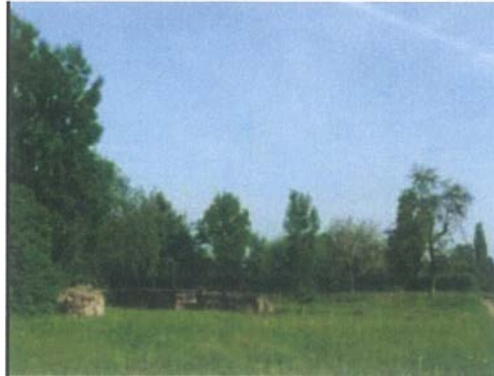
Abbildung 8: Netzfangstandort (struktureicher Streuobstbereich bei den Wangerwiesen; km 22,8).

In der ersten Fangnacht (17.07.2013) erfolgten die Netzfänge in dem Waldbereich und den angrenzenden Streuobstbeständen in der Nähe der Wangerwiesen (ca. km 22,8). In dieser Nacht wurden vier Tiere gefangen: Bei drei Fledermäusen handelte es sich um juvenile Fransenfledermäuse. Das vierte Tier konnte als adulte, männliche Zwergfledermaus bestimmt werden.

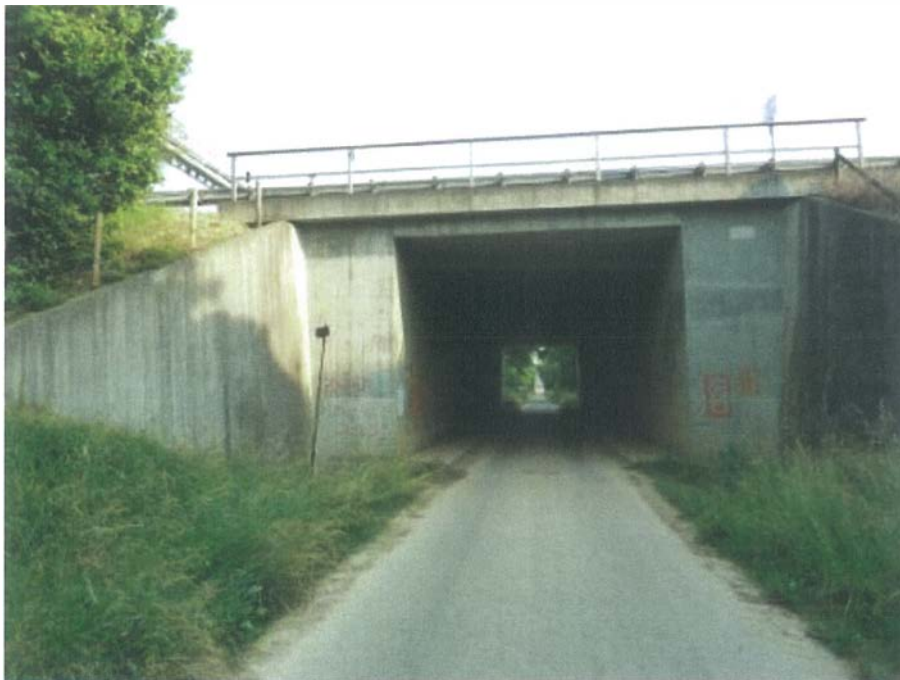
Abbildung 9: Unterführung an der BU Seehof; Blickrichtung Süden, im Vordergrund batcorder-Standort bcA.

Während zwei Detektorkartierungen wurde der Durchflug von mehreren Zwergfledermäusen durch die Unterführung an der BU Seehof beobachtet. Es ist davon auszugehen, dass sich Quartiere dieser Art z.B. im nahe gelegenen Pferdehof befinden und die Unterführung genutzt wird, um in die Jagdreviere innerhalb der Streuobstbereiche südwestlich der BU Seehof zu gelangen, die außerhalb des Eingriffsbereichs liegen und vom Vorhaben nicht beeinträchtigt werden. Die Aufnahmen des batcorders an der Unterführung der BU Seehof (bcA) bestätigen, dass die Unterführung regelmäßig hauptsächlich von Zwergfledermäusen während der Ausflugszeiten genutzt wird. Die Unterführung bleibt erhalten und die Vermeidungsmaßnahme V3 (Offenhalten von Querungsmöglichkeiten für Fledermäuse) verhindert, dass die Tiere während der Bauzeiten durch das Vorhaben beeinträchtigt werden.

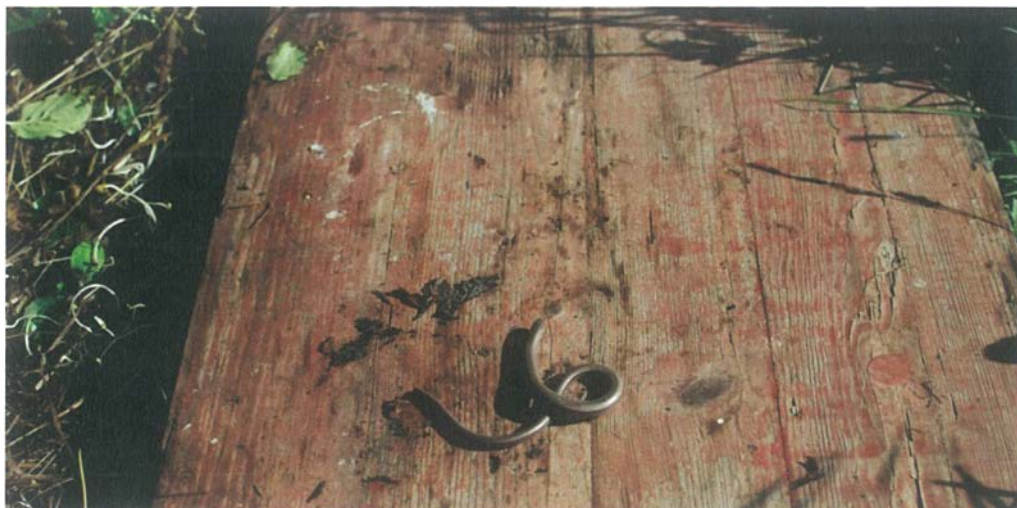
Abbildung 10: Kartierbrett für Reptilien (Größe: ca. 2x45x145 cm) mit Blindschleiche (*Anguis fragilis*) im östlichen Untersuchungsteilgebiet.

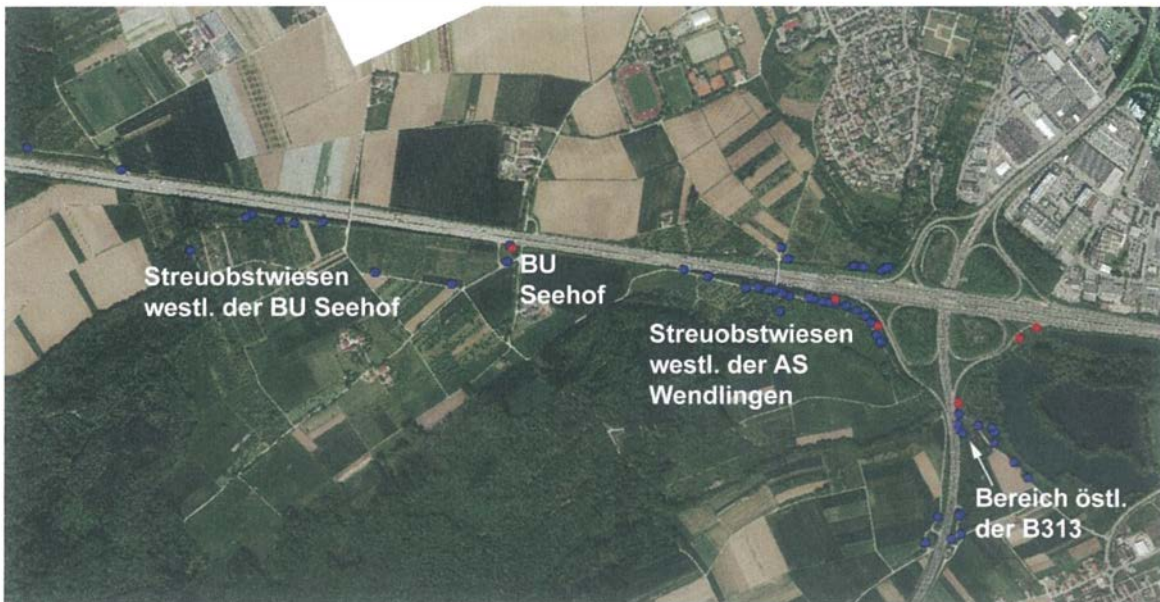
Abbildung 11: Die roten Punkte kennzeichnen die Stellen, an denen Bretter, Bleche und Dachpappe im östlichen Untersuchungsteilgebiet ausgelegt wurden. Die blauen Punkte repräsentieren die mit GPS-Gerät erfassten Zauneidechsen.

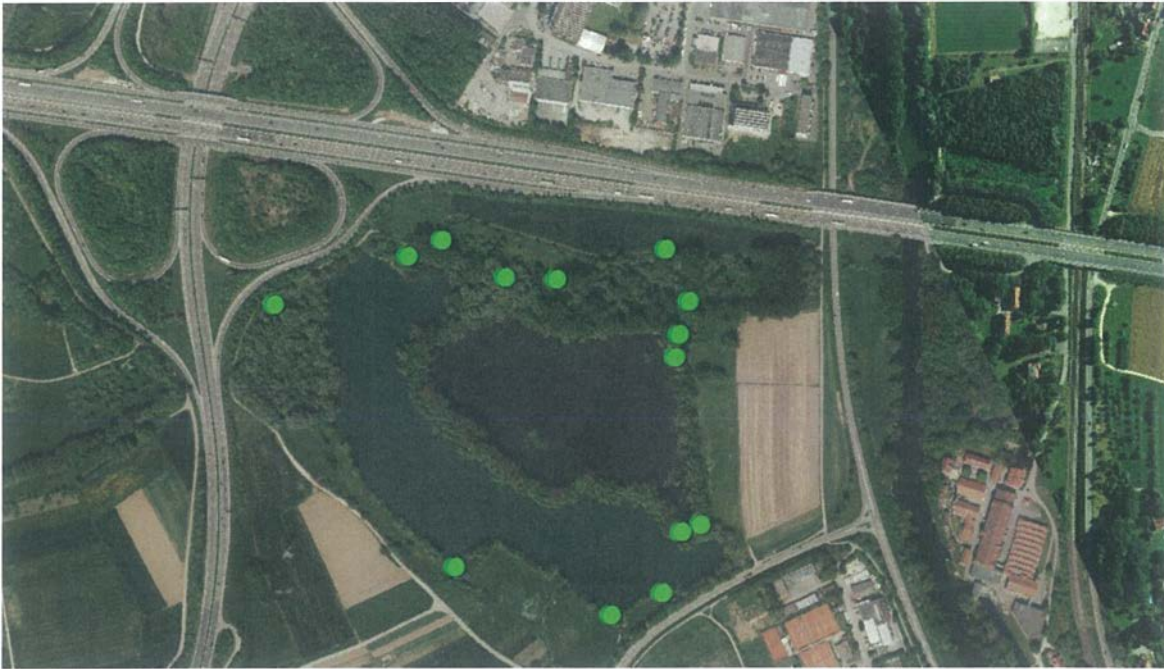
Abbildung 13: Untersuchungsgewässer Röhmssee und Schülesee. Grüne Punkte repräsentieren die Stellen, an denen Reusen ausgelegt wurden, um Amphibienlarven zu dokumentieren.

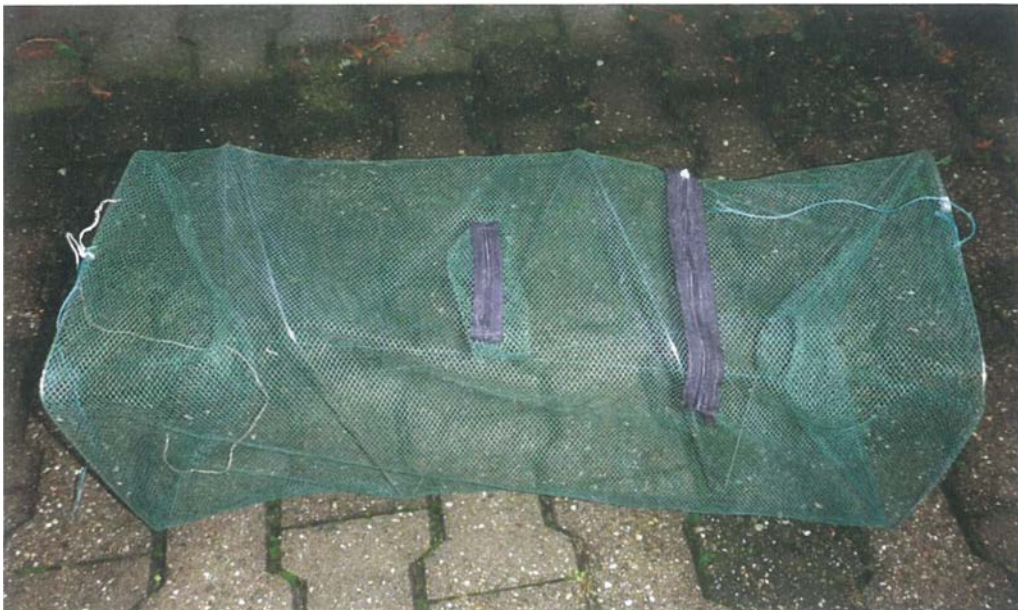
Abbildung 14: Kleinfischreus zur Erfassung von Amphibien und deren Larven (75x28x28 cm).

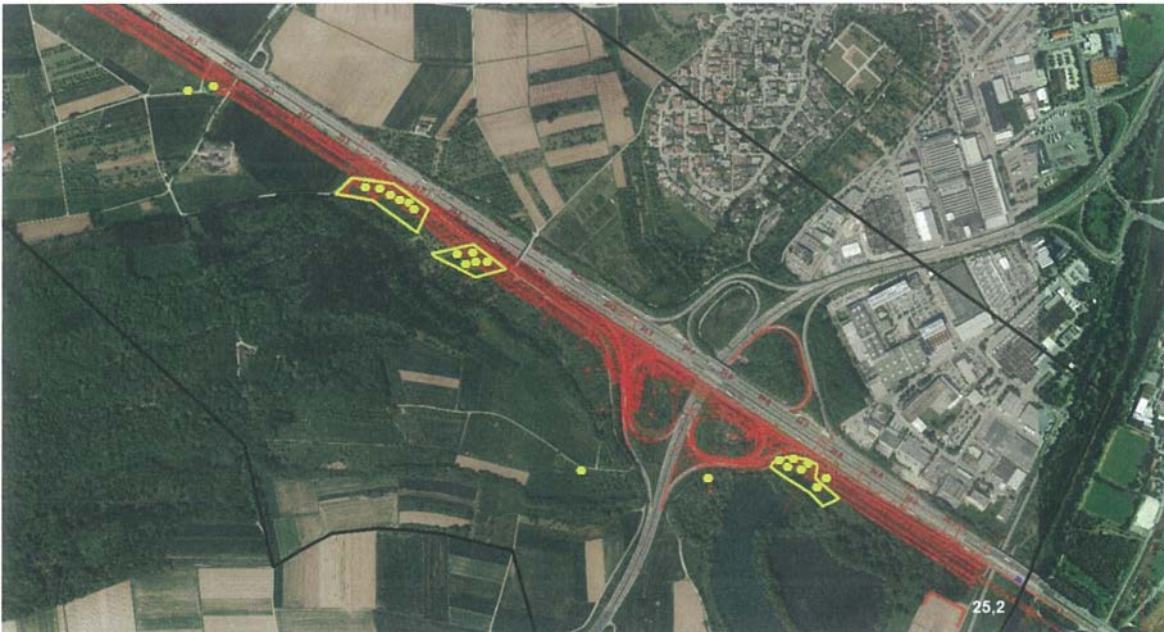
Abbildung 15: In Gelb sind die Untersuchungsbereiche der erfassten Tagfalter dargestellt. Schwarze Umrandung = Untersuchungsraum; weiße Beschriftung = Kilometrierung.

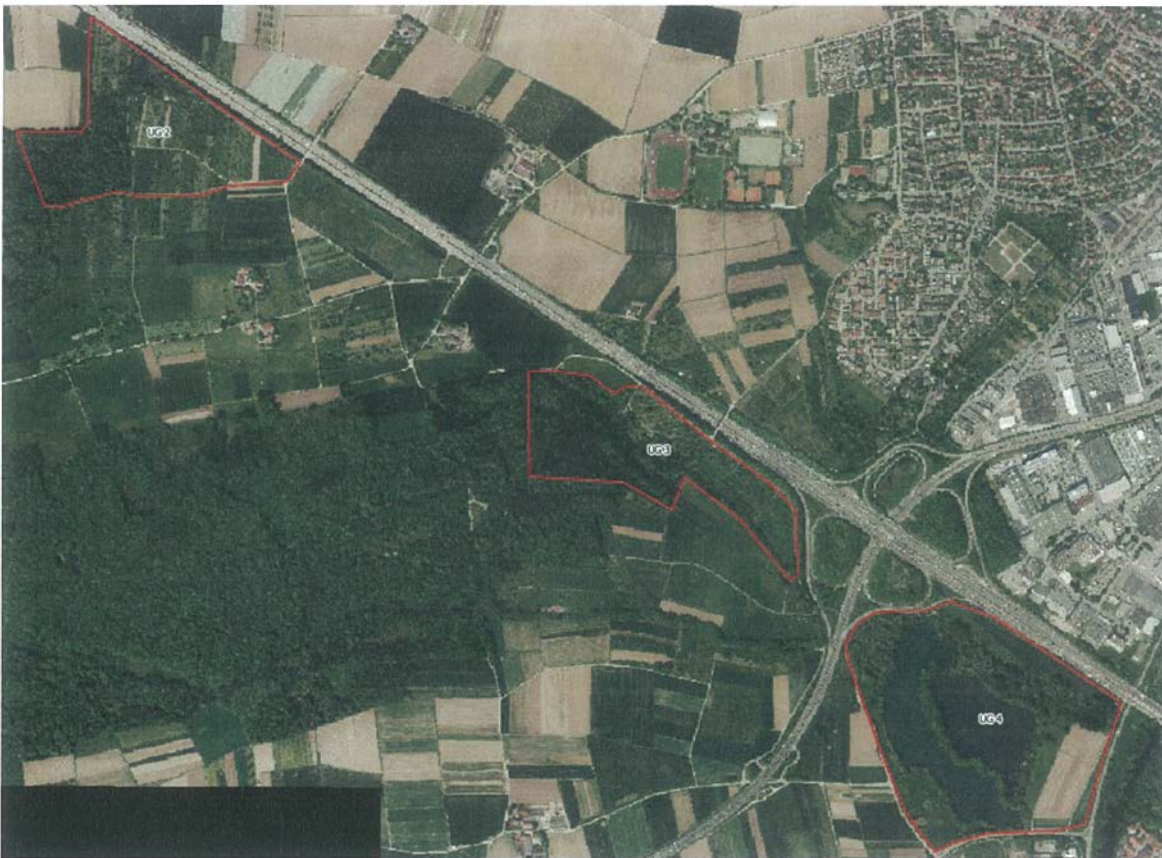
Abbildung 16: Übersicht der Untersuchungsgebiete im östlichen Untersuchungsteilraum.

- UG 2: in den Streuobstbeständen südlich der BAB A8 zwischen ca. km 22,1 und 22,6,
- UG 3: in den Streuobstbeständen südlich der BAB A8 zwischen ca. km 23,5 und 24,3 und
- UG 4: im nordöstlichen Teil des NSG Grienwiesen (ca. km 24,9).
