Ausbau und Neubaustrecke Stuttgart – Augsburg Bereich Wendlingen - Ulm

Planfeststellungsabschnitt 2.3

Planänderung

Rettungsplatz Unterfahung BAB A8

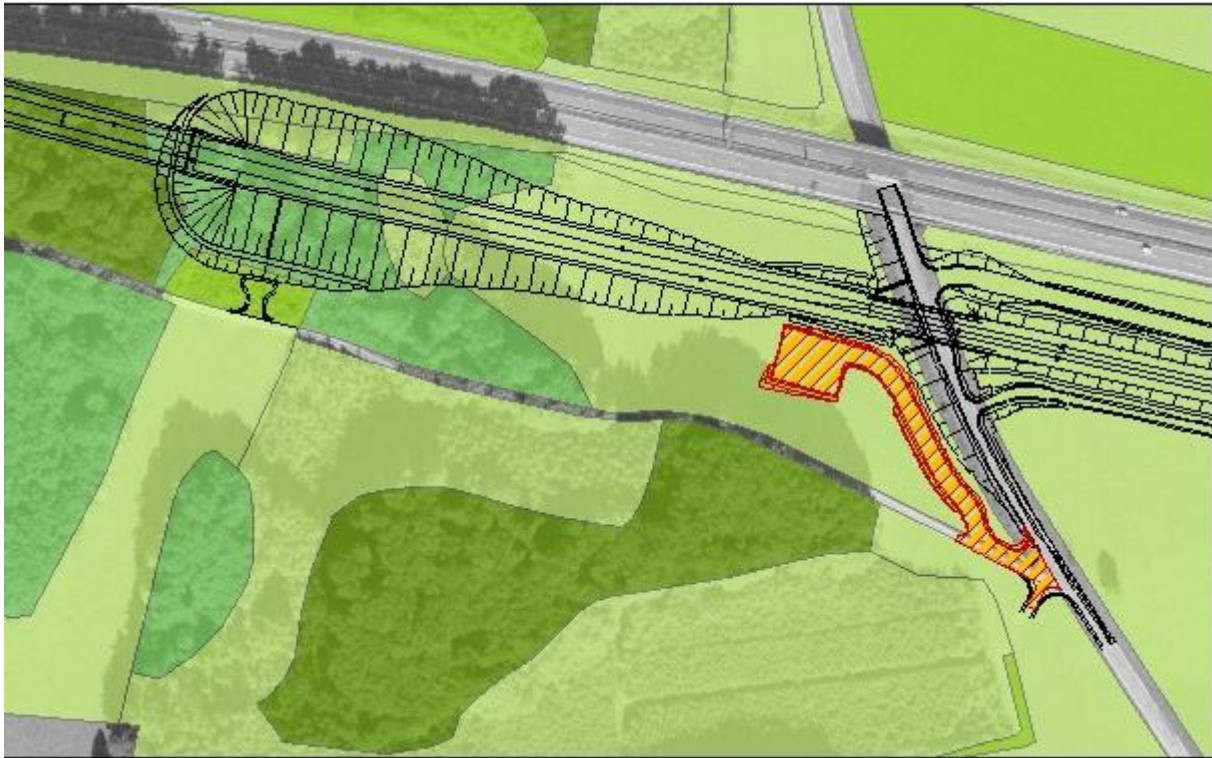
Darüber hinaus ist auf den Böschungsflächen der BAB ein geringwertiger (funktionaler Wert 2) ruderaler Grünlandsaum erfasst worden. Die räumliche Verteilung der Wertstufen kann der Abbildung 3.3-1 entnommen werden. Umso dunkler der jeweilige Grünton ist umso wertvoller ist die Fläche aus naturschutzfachlicher Sicht.

Abbildung 3.3-1: Biotopstrukturen und deren Wertigkeit im Bereich der Unterfahung

- Fichtenforst mit jungen, dicht stehenden Bäumen, der im LBP mit gering (funktionaler Wert 2) bewertet wurde,
- Waldsukzessionsflächen mit jungen Bäumen und einer dichten Strauchschicht, die im LBP mit mittel (funktionaler Wert 3) bewertet wurden,
- mittelalter Waldgerste Buchenwald, der im LBP mit hoch (funktionaler Wert 4) bewertet wurde,
- alter Waldgersten Buchenwald, der im LBP mit sehr hoch (funktionaler Wert 5) bewertet wurde.
